Ermitteln und Beurteilen von Innenraumschadstoffen:

Raumluftmessungen auf Quecksilber

Objekt: Am Eckfeld 10, Rott am Inn

Bericht Nr. M179785/01

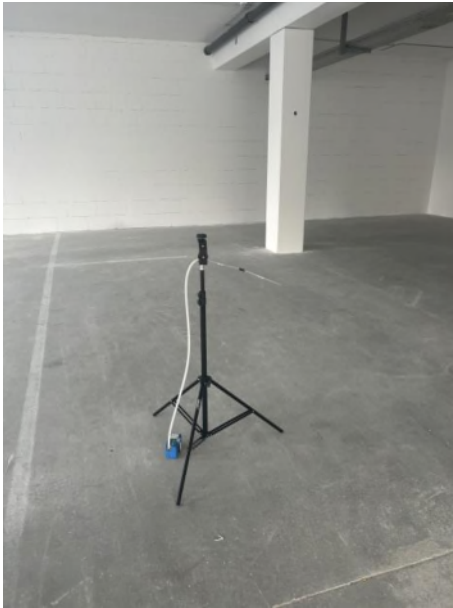
Abbildung 2. Raumluftprobenahme im Raum ME 4, EG.

Raum		ME 4	ME 5	ME 3	Einzelzimmer	Richt-	Richt-
Datum		Küche EG	EG	EG	ME 8 OG	wert I	wert II
		28.03.2024	28.03.2024	28.03.2024	28.03.2024		
Messzeit - Beginn		08:52	09:06	09:11	09:24		
Messzeit - Ende		13:40	14:00	14:04	15:05		
Probenahmezeitraum	h	04:48	04:54	04:53	05:41		
Randbedingungen							
mittlere Lufttemperatur	°C	20,4	20,1	20,3	21,0		
mittlerer Luftdruck	hPa	944	944	944	944		
relative Luftfeuchtigkeit	%	59	62	59	57		
Probenahmenvolumen ⁽¹⁾	l	198	186	229	232		
Quecksilber							
Analysenergebnis	ng/Pr.	3,8	5,3	9,7	6,1		
Konzentration (1)	µg/m³	0,019	0,029	0,042	0,026	0,035	0,35

Die Quecksilberkonzentration lag in ME 4 (Küche), ME 5, ME 8 und ME 6 unter dem Richtwert I. Durch den Aufenthalt in diesem Raum wird demnach kein relevanter Beitrag zur gesamten Quecksilberbelastung der Nutzer geleistet. Die Konzentrationen in diesen Räumen lagen jedoch über dem typischen Hintergrundniveau. Im Raum ME 3 wurde der Richtwert I überschritten, im Raum ME 7 (Nord) mit 0,035 µg/m³ erreicht, im ME 7 (Süd) mit 0,031 µg/m³ knapp unterschritten.

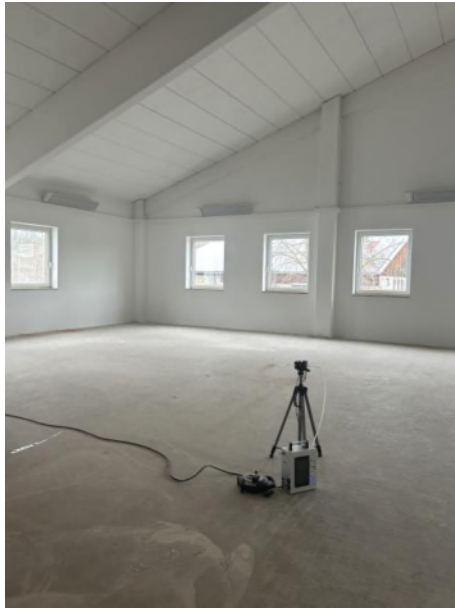
Abbildung 6. Raumluftprobenahme im Raum ME 7 (Nord), OG.

Raum		ME 7	ME 7	ME 8	ME 6	Richt-	Richt-
Datum		(Nord) OG	(Süd) OG	(OG)	(OG)	wert I	wert II
		28.03.2024	28.03.2024	28.03.2024	28.03.2024		
Messzeit - Beginn		09:36	09:47	09:51	09:58		
Messzeit - Ende		14:52	14:50	14:53	14:55		
Probenahmezeitraum	h	05:16	05:03	05:02	04:57		
Randbedingungen							
mittlere Lufttemperatur	°C	22,6	23,0	22,6	22,8		
mittlerer Luftdruck	hPa	944	944	944	944		
relative Luftfeuchtigkeit	%	55	52	53	54		
Probenahmenvolumen ⁽¹⁾	l	340	325	324	319		
Quecksilber							
Analysenergebnis	ng/Pr.	11,90	10,16	8,64	6,16		
Konzentration (1)	µg/m³	0,035	0,031	0,027	0,019	0,035	0,35

Gemäß Ausschuss für Innenraumrichtwerte (AIR) des Umweltbundesamtes sollte bei Überschreitungen des Richtwertes I aus Gründen der Vorsorge gehandelt werden. Gleichzeitig sollten Maßnahmen zur Minimierung der Schadstoffkonzentration ergriffen werden. Der RW I kann als Zielwert bei einer Sanierung dienen.
