Spechtschäden an Fassaden

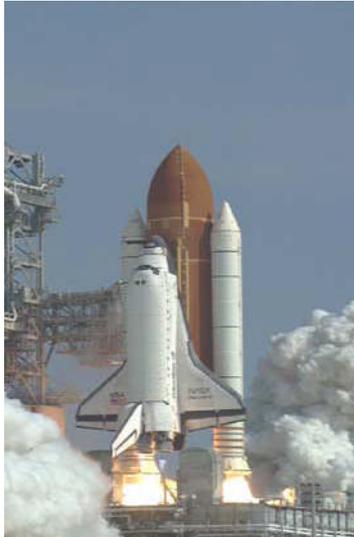
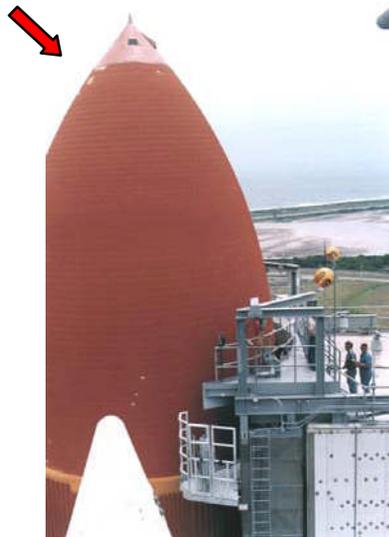
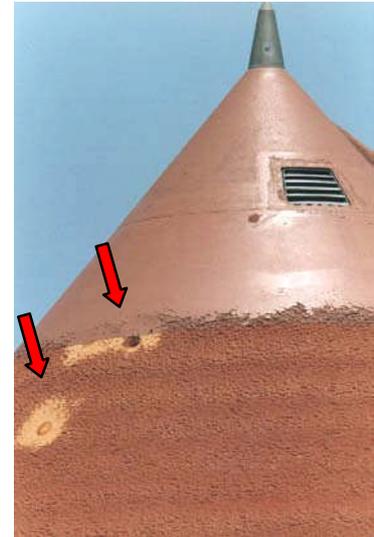
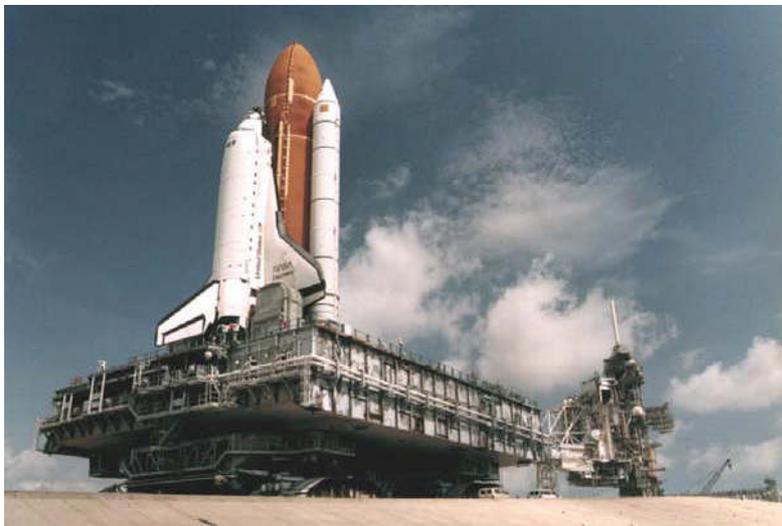
NASA Spechtschäden im Weltraumzentrum

Bilder oben: Der zwischen den beiden Trägerraketen liegende Haupttank für den flüssigen Wasserstoff ist mit einer dicken Dämmschicht isoliert ¹⁾. Spechte, im amerikanischen „Woodpecker“ genannt, haben diese Dämmung beschädigt (Pfeile).

In den Löchern der Kälteisolierung könnten sich Eisklumpen bilden, die beim Startvorgang die Außenhaut des Space Shuttle beschädigen könnten. Die Folge: Startvorbereitungen abgebrochen, Start verschoben.

Mitte: Für die Reparatur musste das ganze System (Trägerrakete, Treibstofftanks und die Raumfähre Space Shuttle) wieder aus der Startrampe ausgebaut und mit der überdimensionalen selbstfahrenden Lafette wieder in die Montagehalle zurück gebracht werden.

Rechts: Erst mit wochenlanger Startverzögerung war der Start dann möglich.

¹⁾ Die Dämmung am Haupttank der Rakete verhindert, dass der flüssige Wasserstoff (-253°C) verdampft, es ist somit eine Kältedämmung. Im Gegensatz dazu verhindert die Dämmung an Bauwerken, dass Wärme aus dem Gebäudeinneren nach Außen abfließen kann, deshalb ist es eine Wärmedämmung. Die Aufgaben beider Dämmungen sind gleich: Temperaturabfluss verhindern

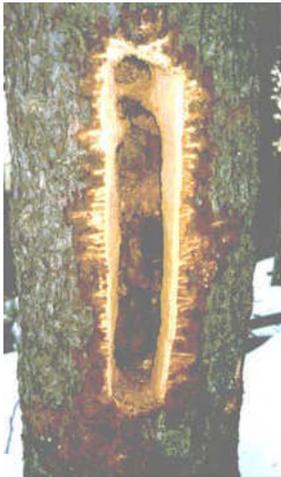
← Diese präzise Aushöhlung an einem Baum auf dem olympischen Hausberg der Innsbrucker, dem Patscherkofel, würde man eher einem kunsthandwerklich veranlagten Holzfäller, als einem Specht zutrauen.

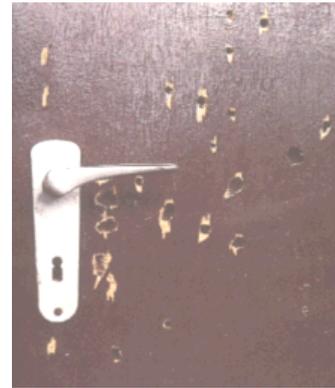
Selbst die Holztüre eines Wochenendhauses kann einem Specht als vermeintlicher Quell für Futter erscheinen. →

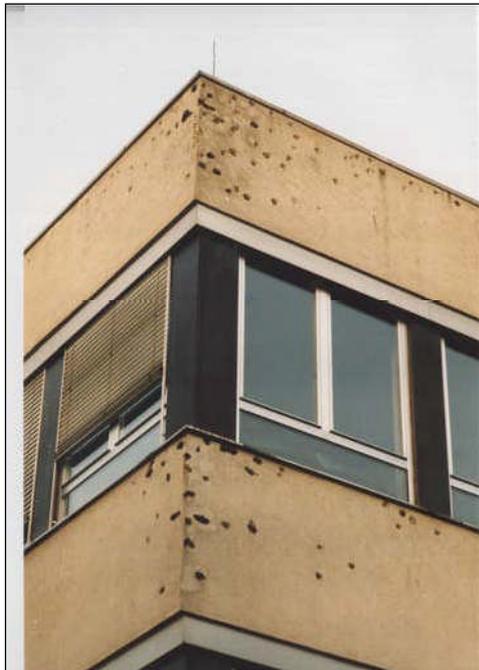
Schule Neunkirchen, N.Ö.

Links: Rund 90 Löcher auf ca. 5 m²

Ein geradezu sensationelles Beispiel dafür ist ein Gebäude eines Schulzentrums in Neunkirchen, südlich von Wien. Dort hat ein Specht im Bereich einer Gebäudekante, auf einer Fläche von insgesamt ca. 5 m² rund 90 (in Worten: neunzig !!!) Löcher mit Durchmesser zwischen 2 bis 10 cm gehackt. Siehe Bilder nächste Seite.

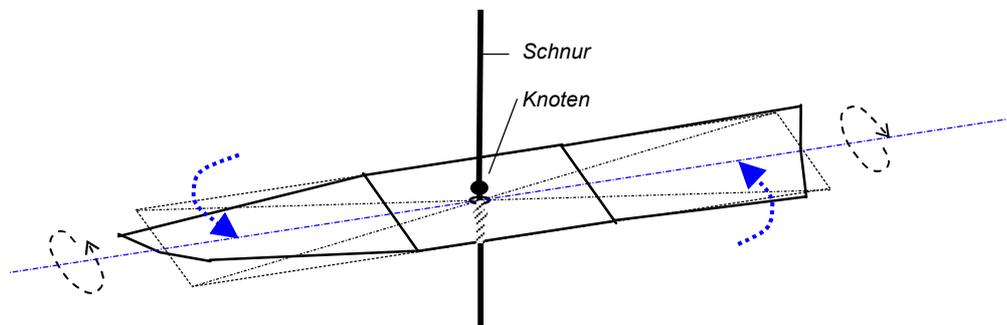
Windspiel

Etwa 2-3 cm breite und ca. 40 cm lange Alu-Blechstreifen, dünne Blechstärke, ca. 0,5 mm, werden mittig mit einem Loch versehen um eine etwas dickere Schnur (Kunstfaser=wasserfest!) durchfädeln zu können. In einem Abstand von etwa 20-30 cm zueinander werden die Blechstreifen mit zwei Knoten (vor und hinter dem einzelnen Blechstreifen) gegen Verrutschen gesichert. Der Streifen muss sich aber um die Schnur drehen können, also Schnur nicht zu fest an den Blechstreifen heranknoten.

Jeder Blechstreifen wird an den Enden ein wenig spiralförmig verdreht. So kann der Wind die Streifen in drehende Bewegungen versetzen.

Ausreichend lange Schnur-Überlängen, oberhalb und unterhalb der „Blechstreifenzone“ gewährleisten, dass auch schwer zugängliche Stellen „überspannt“ werden können. Die Gesamtlänge des Windspiels und Anzahl der Bleche sind dem zu schützenden Fassadenbereich anzupassen.

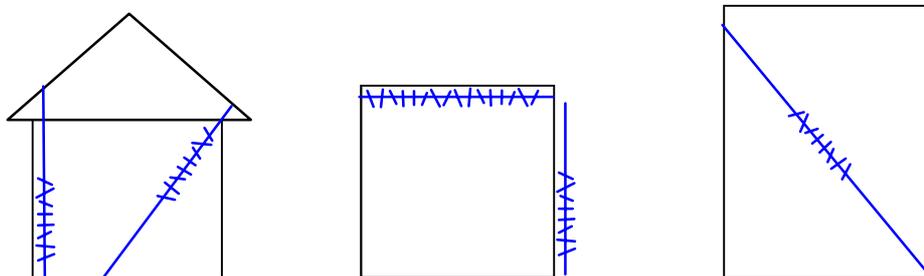
Beispiele für die Montage von Windspielen, unabhängig von Art und Höhe des Gebäudes, unabhängig von der Lage der Spechtlöcher. Lässt man vor und hinter dem Abschnitt mit den aufgeknapften Blechstreifen ausreichend Schnur überstehen, kann man auch die unzugänglichsten Spechtlöcher mit dem Windspiel versehen!

Bei der Montage ist auf einen ausreichenden Abstand von der Fassade zu achten, damit die Blechstreifen nicht an die Fassade anschlagen und so für die Hausbewohner nicht zu einem zusätzlichen Problem werden. Dass der Specht dann vielleicht noch ein zwei Tage auf einem Baum in der Nähe bleibt und auf diese Vogelscheuche fürchterlich schimpft, sollte man weniger als Problem, sondern als Erfolg sehen.

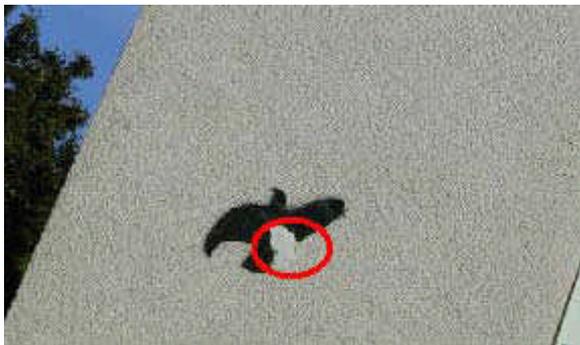
So sieht kein Greifvogel-Flugbild aus!

Die in offensichtlich zu lässiger Flügelhaltung aufgemalte Silhouette, Marke „Selbst-gemacht“, hat den Specht nicht im Geringsten imponiert, mitten durch die Vogel-Zeichnung hindurch peckte er das nächste Loch! (roter Kreis)

Das Aufmalen von **Greifvogel-Silhouetten** oder das Aufkleben von gekauften oder entsprechend ausgeschnittenen Folien, ist eine sehr wirksame Spechtabwehr. Doch Achtung, zeigt die Silhouette nicht wirklich die Umriss eines Greifvogels, lässt das den Specht kalt.

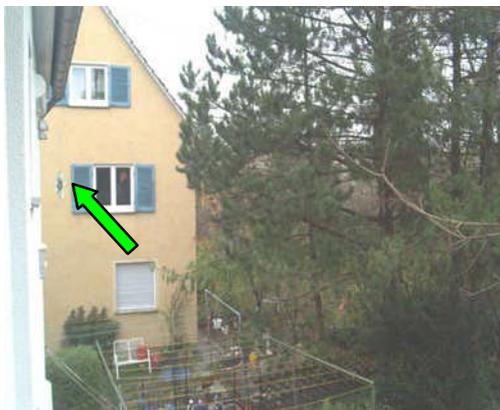
Der unmittelbar angrenzende Wald hat einen Specht an diese Hausfassade gelockt. Ein Spechtloch war die Folge. (Pfeil gelb). Den Rat zu Windspiel oder Vogelsilhouette hat der Hausbesitzer kombiniert und einen Kinder-Flugdrachen, mit der Abbildung eines Greifvogels (Pfeil grün) zur Abwehr eingesetzt. Ließ der Wind den Drachen zu Boden fallen, war der Specht sofort wieder am Loch. Erfolg nach besserer Befestigung: Nach mehrtägigem Schimpfen aus sicherer Entfernung, hat der Vogel aufgegeben.

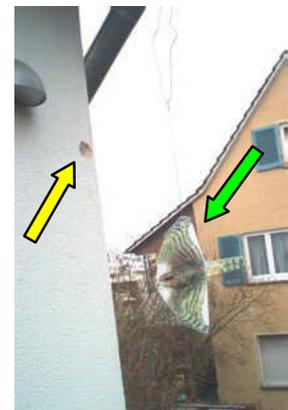
Eine weitere, etwas aufwändigere Möglichkeit, ist das Aufstellen und Befestigen von **Großvogel-Attrappen**. Solche meist aus Kunststoff hergestellten 1:1-Nachbildungen von großen Vögeln (Uhu, Eule, Storch, ...) sind zwar nicht ganz leicht zu beschaffen, aber sehr, sehr wirksam. Sie lernen dem Specht das Fürchten. Das schon erwähnte Specht-Pärchen an einem Nürnberger Wohnhaus wurde allein durch das Aufstellen einer Storch-Attrappe am Rand des Flachdaches, einige Meter oberhalb des besagten Spechtloches, binnen Stunden vertrieben - Auf Nimmerwiedersehen!
